# Sociale veiligheid in Het Oostrik

RCM-advies / Urban Synergy / Van Nes Stedenbouw

Januari 2012

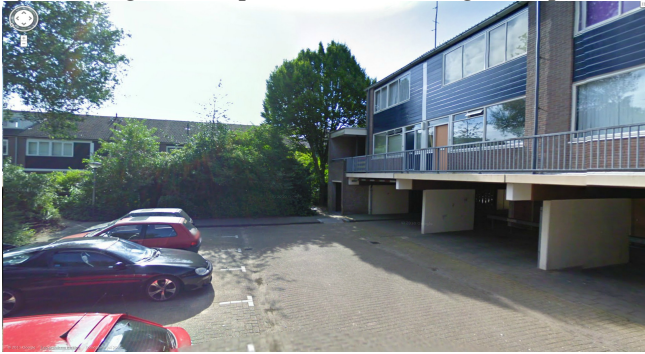
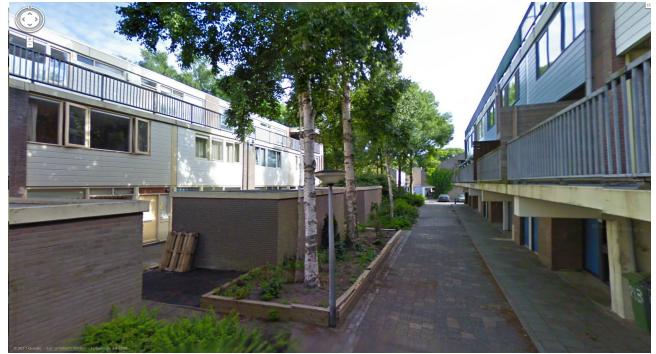
*Afbeelding 6. Hotspot 4 (Bron: Google Maps)*

Het gebied dat op de kaart met nummer 4 staat aangeduid ligt aan de westkant van het park en betreft een deel van Gildenburg. Veel bewoners kennen dit deel van de wijk door het daar gelegen buurtbeheerbedrijf Cambio. Ook dit gebied kenmerkt zich door de aanwezigheid van lage appartementencomplexen, carports en wandelpaden die voor een groot deel buiten het zicht van omwonenden liggen.

In het gebied werden de afgelopen jaren vrij veel overlastincidenten en geweldsmisdrijven gemeld. Aan de westkant van dit gebied vonden bovendien een relatief groot aantal vernielingen plaats. Ook dit gebied werd tijdens de interviews door een aantal bewoners aangemerkt als (qua uiterlijk) minst aantrekkelijke of (qua gevoel) de minst prettige plek in Het Oostrik. Hierbij gebruikt men termen als 'rommelig en onoverzichtelijk'.

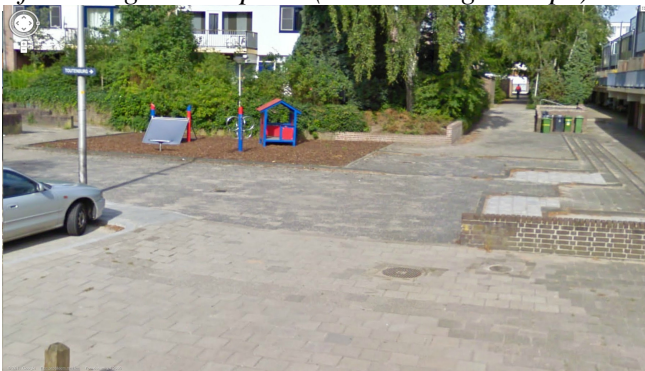
*Afbeelding 7. Hotspot 5 (Bron: Google Maps)*

Hotspot nummer 5 betreft de openbare ruimte aan de Toutenburg. Dit gebied bestaat uit een speelplaatsje en twee flankerende achterpaden. Op het meest noordelijke achterpad worden veel overlastincidenten gemeld. Op en aan het meer zuidelijk gelegen achterpad komen relatief veel geweldsdelicten voor. De overlastincidenten zijn voornamelijk jeugdgerelateerd en de geweldsincidenten hebben betrekking op mishandeling en (in mindere mate) bedreiging. Ook dit gebied wordt door een enkele geïnterviewde bewoner genoemd als 'minst prettige' en 'minst aantrekkelijke' plek in Het Oostrik'. De argumentatie: 'er zijn te veel trappetjes. Die voelen niet veilig'.

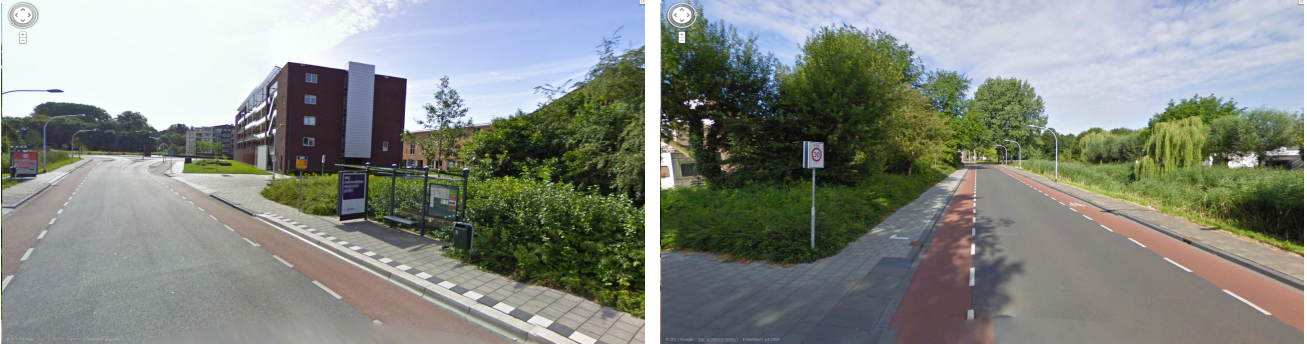
*Afbeelding 8. Hotspot 6 (Bron: Google Maps)*

Het laatste gebied dat opvalt door een concentratie van bij de politie gerapporteerde incidenten, bestaat uit de straten Oostriklaan en Kannenburg. Dit gebied strekt zich uit als een lint boven en door Het Oostrik en is op de kaart vrij gelijkmatig bezaaid met donker groene stippen die aangeven dat er op die locaties overlastincidenten zijn gemeld. Daar waar 'het lint' andere autowegen raakt

(afslagen Doornenburg, Slangenburg, Zwaluwenburg en Gildenburg) zien we relatief grote concentraties van bij de politie gemelde vernielingen.

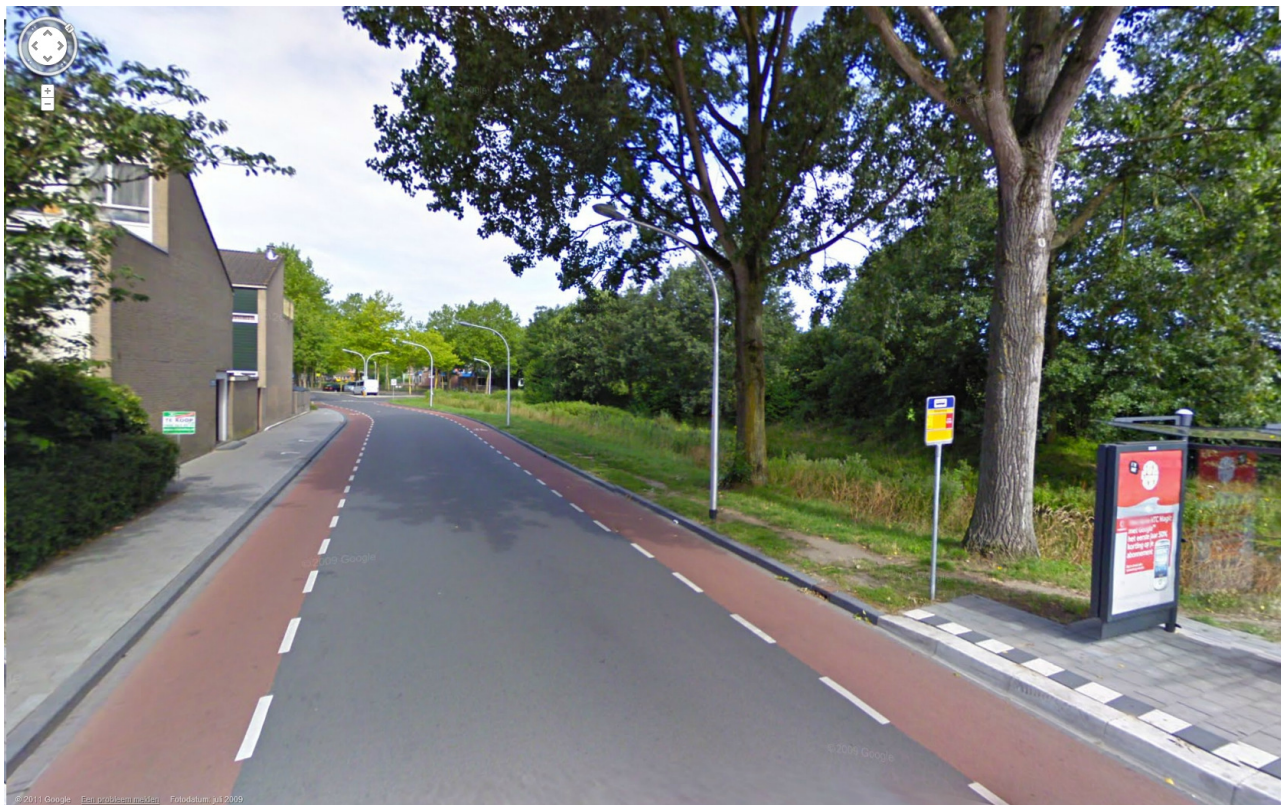
*Afbeelding 9. Deel van de Oostriklaan vlakbij de juist buiten de wijk gelegen JOP. De straatkant valt buiten het zicht van omliggende gebouwen. Duren en ramen zijn van de straat afgewend.*

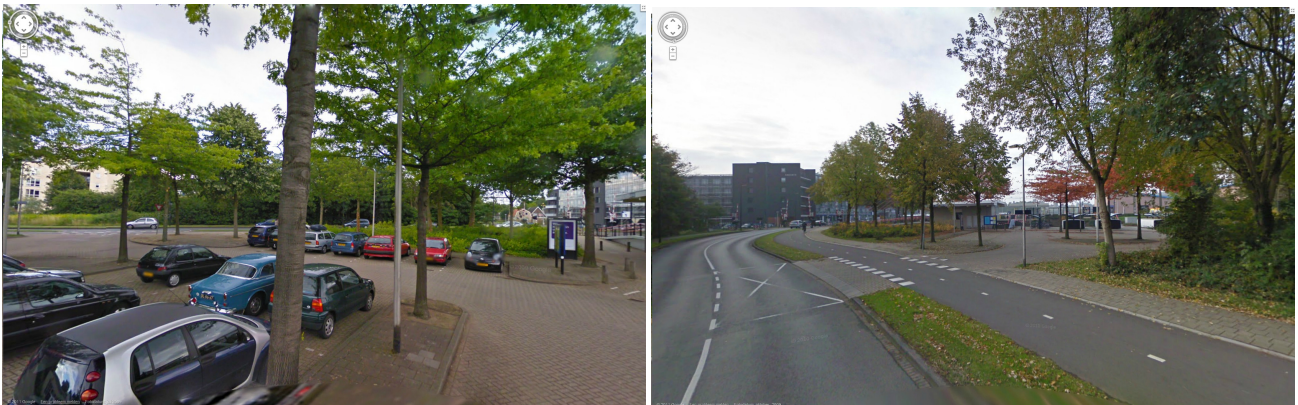
*Afbeelding 10. Het station is ruimtelijk slecht geïntegreerd in de gebouwde omgeving en valt grotendeels buiten het zicht van omliggende gebouwen (Bron: Google Maps).*
